## I tak může vypadat prázdninová zotavovací akce pro děti

Dne 21.7.2015 byl na základě podnětu proveden pracovníky KHS MSK Ostrava státní zdravotní dozor na zotavovací akci, kterou pořádá Asociace TOM ČR (TOM 20603 Svišti), pobočný spolek se sídlem Úvoz 1417/11, Český Těšín. Akce se koná ve Srubu Klubu českých turistů Baník Ostrava na Ostravici (okres Frýdek - Místek) v termínu od 18.7.2015 do 1.8.2015. Účast 37 dětí do 15 let.

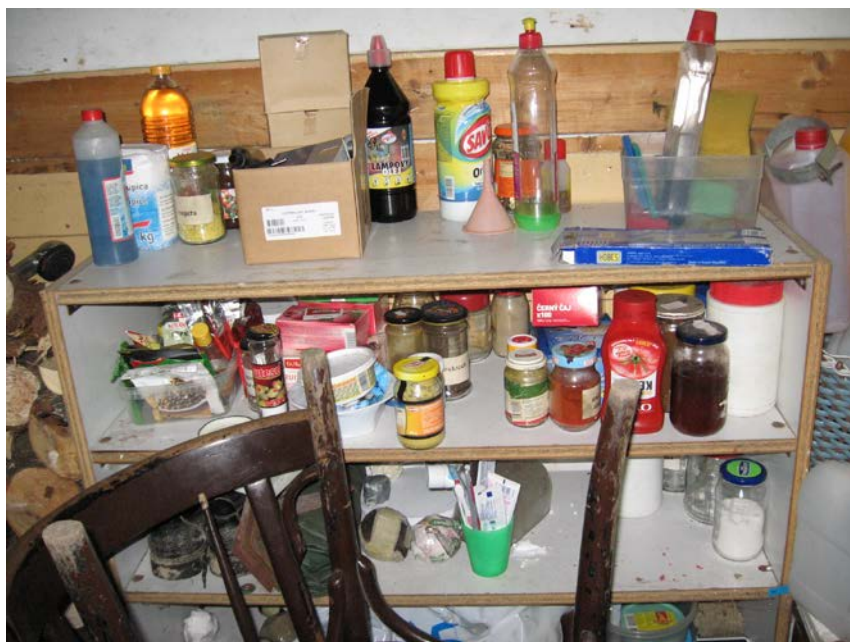
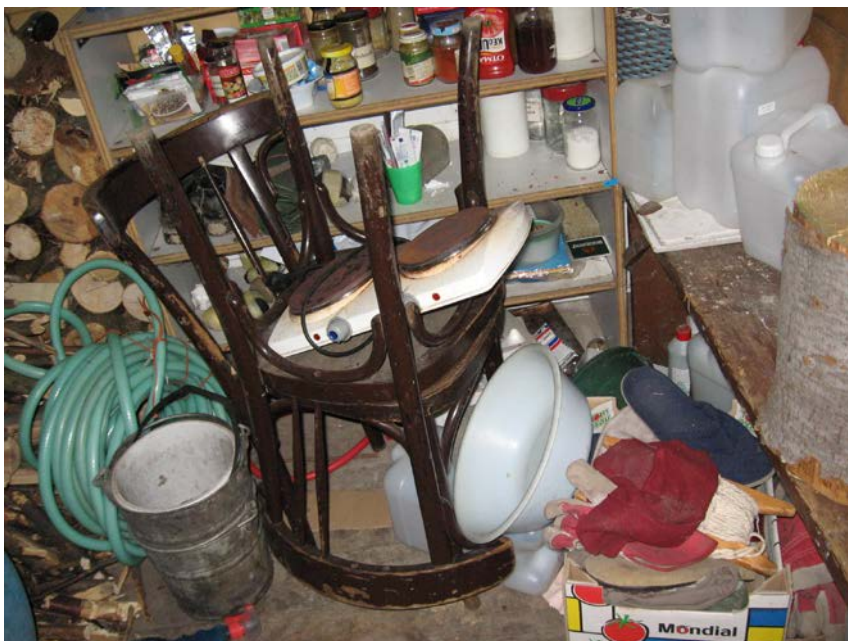
U vstupu do hlavní budovy byly v polici skladovány potraviny (sáčky s kořením, cukr, kečup, hořčice aj.) společně s technickými kapalinami, obaly od čistících prostředků, vařičem, dřevem, prázdnými PET lahvemi.

Foto č. 1 a 2 – police u vstupu do hlavní budovy

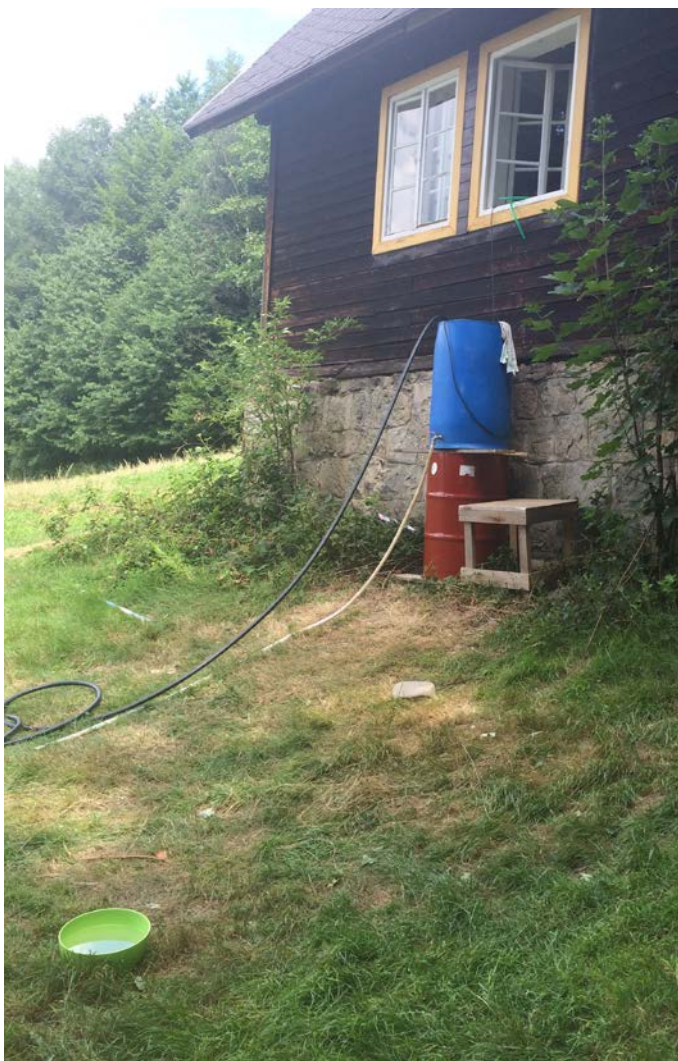
Pro osobní hygienu (umývání dětí i dospělých) byla k dispozici pouze jedna sprcha, k mytí rukou jeden žlab s jedním výtokovým kohoutem a s odvodem do lavoru pod žlabem. Pro mytí rukou po použití záchodů sloužil malý lavor naplněný vodou. Na hygienickém zázemí dívek byly u jednoho ze záchodů demontovány dveře, čímž provozovatel nezajistil dívkám zachování intimity.

Foto č. 3 – tekoucí voda pro umývání rukou

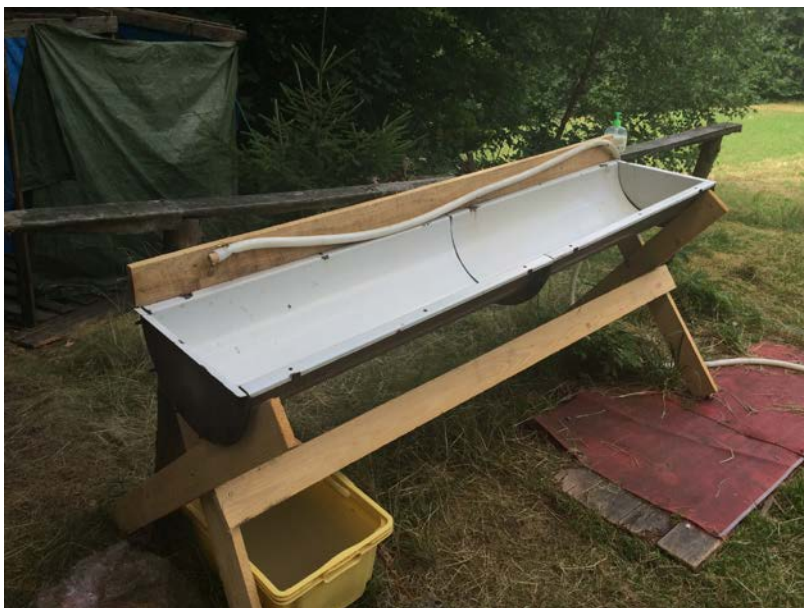
Foto č. 4 – umývací žlab

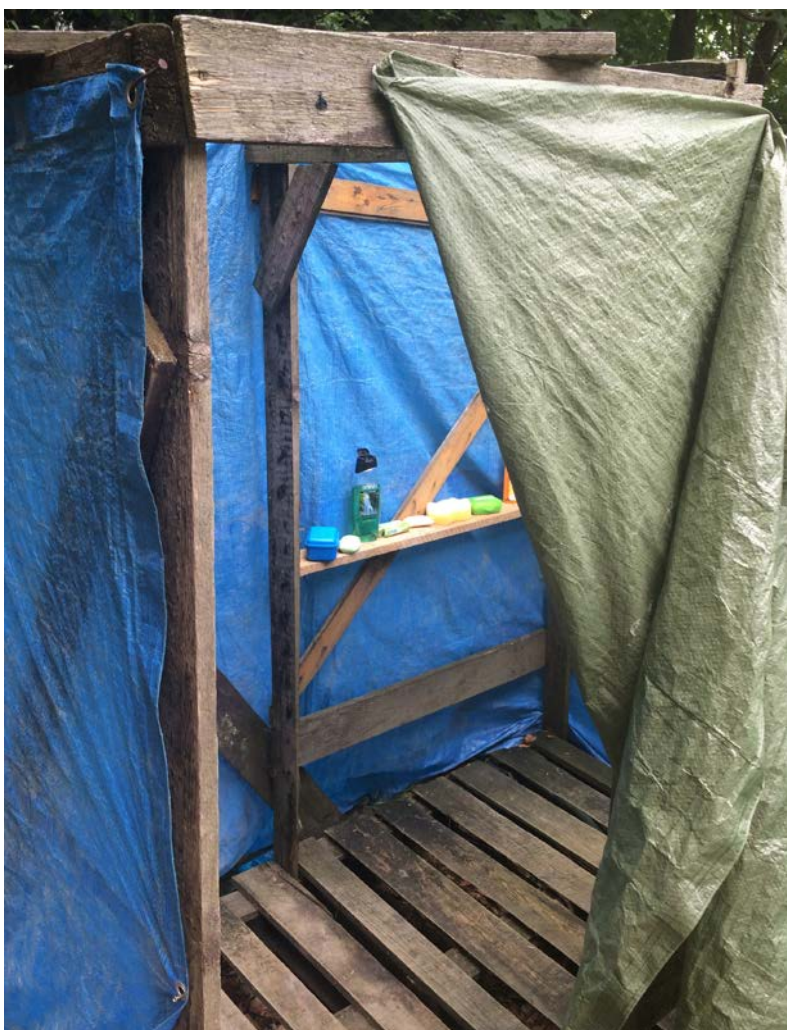
Foto č. 5 – sprcha

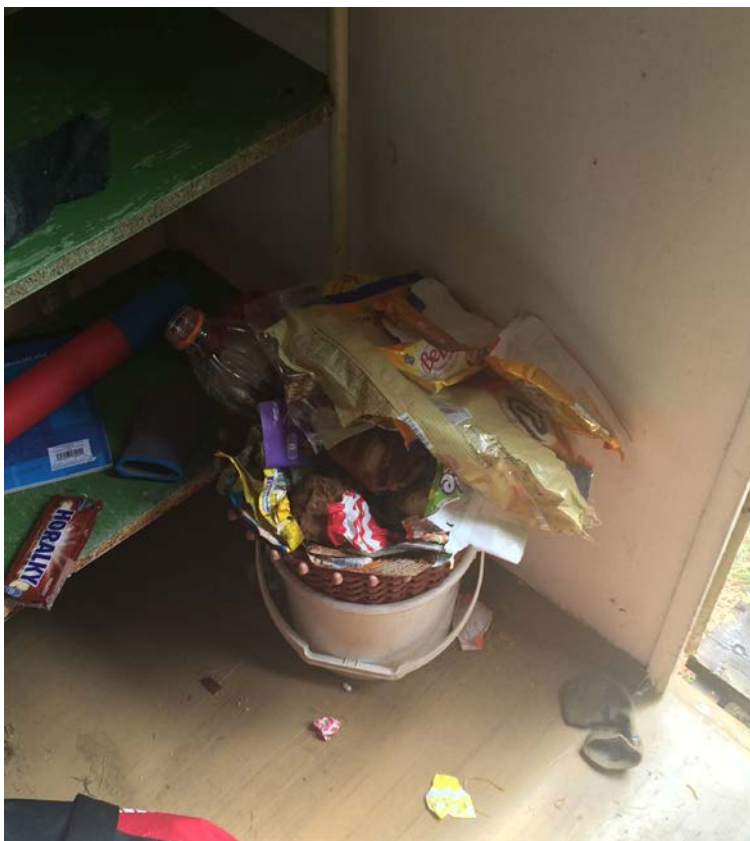
V době kontroly byly shledány značné nedostatky v úklidu - pavučiny, mrtvé mýry a mouchy, silný nános prachu v hygienickém zázemí dětí. V prostorách chatek se hromadily odpadky, podlahy špinavé, v jídelně na stolech zjištěny zbytky od večeře z předešlého dne.

Foto č. 6 – odpadky v chatce

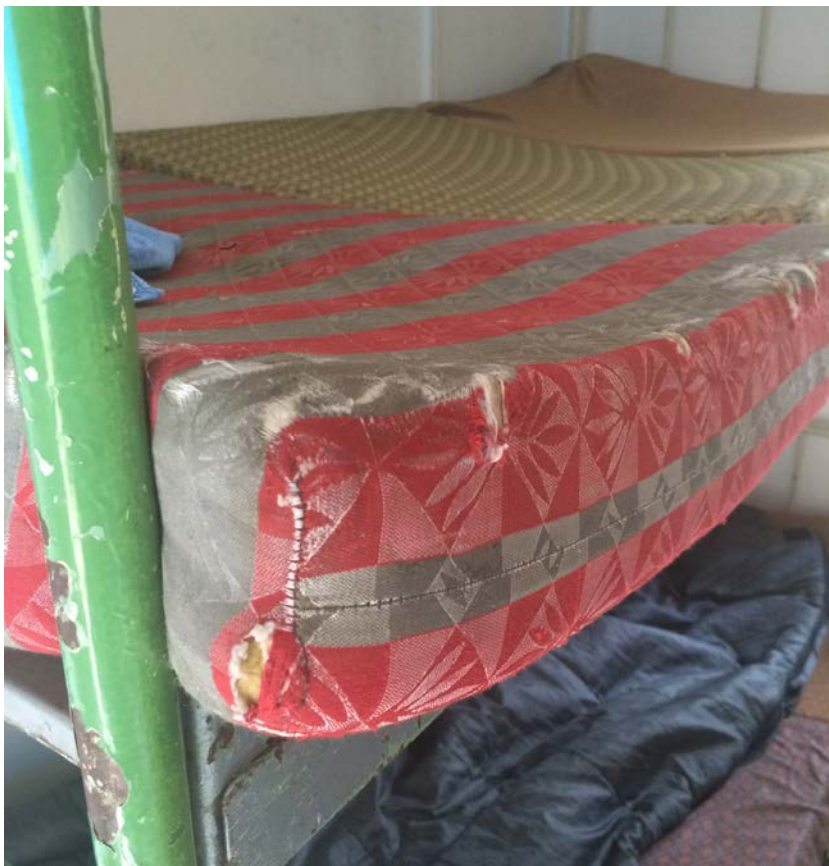
Patrová lůžka v chatkách nebyla vybavena zábranou proti pádu, děti spaly na holých matracích bez vyměnitelného povlaku nebo čisté textilie pokrývající celou plochu lůžka. Matrace byly evidentně opakovaně užívány, vykazovaly známky značného opotřebení, byly špinavé.

Foto č. 7 – ukázka stavu matrací
