## Koupání ve volné přírodě v Moravskoslezském kraji

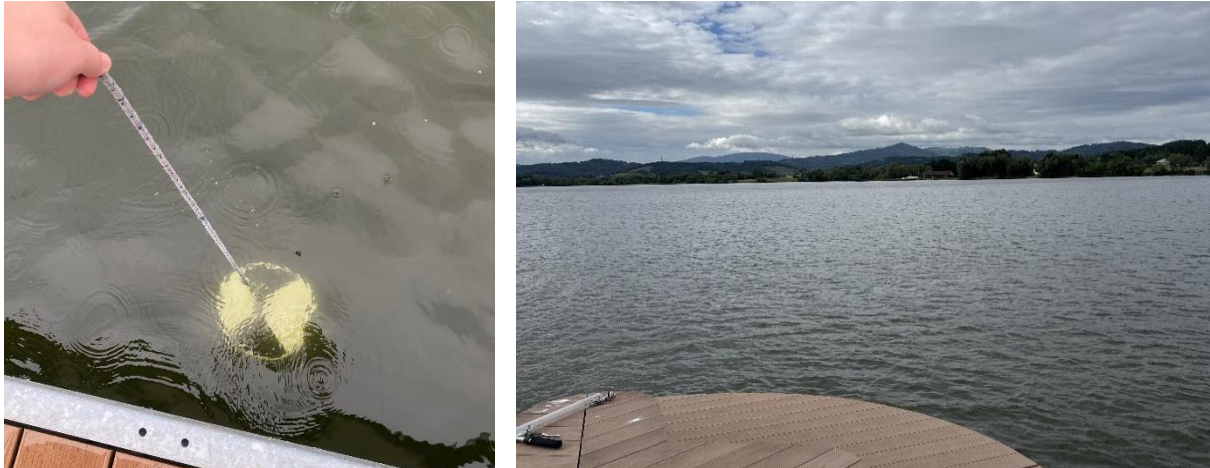
Ve vodní nádrži Olešná přetrvává snížená průhlednost vody. Tento ukazatel se měří pomocí Secchiho desky a vypovídá o množství rozptýlených částic či planktonu ve vodě. Nemá však zásadní vliv na zdravotní nezávadnost vody. Tato lokalita je i nadále hodnocena jako voda vhodná ke koupání s mírně zhoršenými vlastnostmi.

Měření průhlednosti pomocí Secchiho desky a VN Olešná, okres Frýdek-Místek, Foto: KHS
